**ПРЕДВАРИТЕЛЬНЫЙ ОТЧЕТ**  
**о выполнении научных исследований**  
**за время экспедиции на НИС «Академик В.А. Коптюг»**  
**(15.09.2021–29.09.2021)**

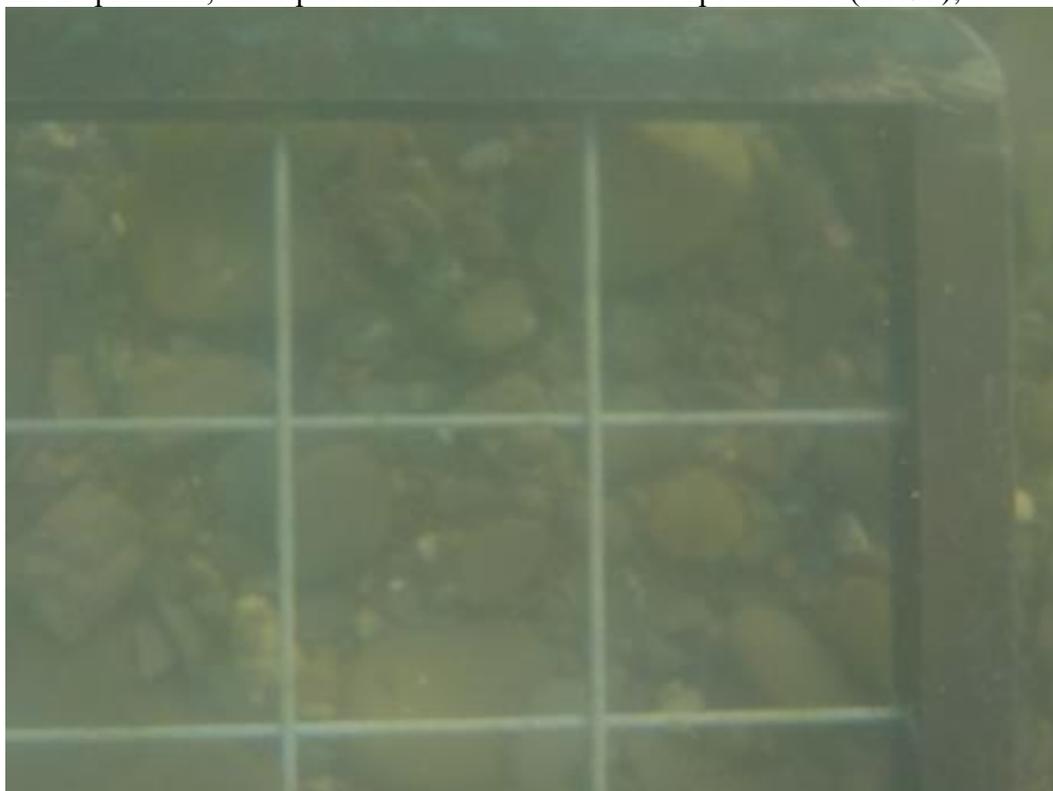
1) низкая прозрачность воды, которая, по всей вероятности, не связана с абразионными процессами берегов (сверхвысоким уровнем воды), а скорее, с высокой концентрацией нерастворенной органики, либо развитием мелкоклеточных организмов (Рис. 2);

Рис. 2. 19 сентября 2021 г. Напротив Бол. Голоустного. Фото дна, на фоне стандартной рамки, гл. 0.5 м. Длина стороны – 10 см.

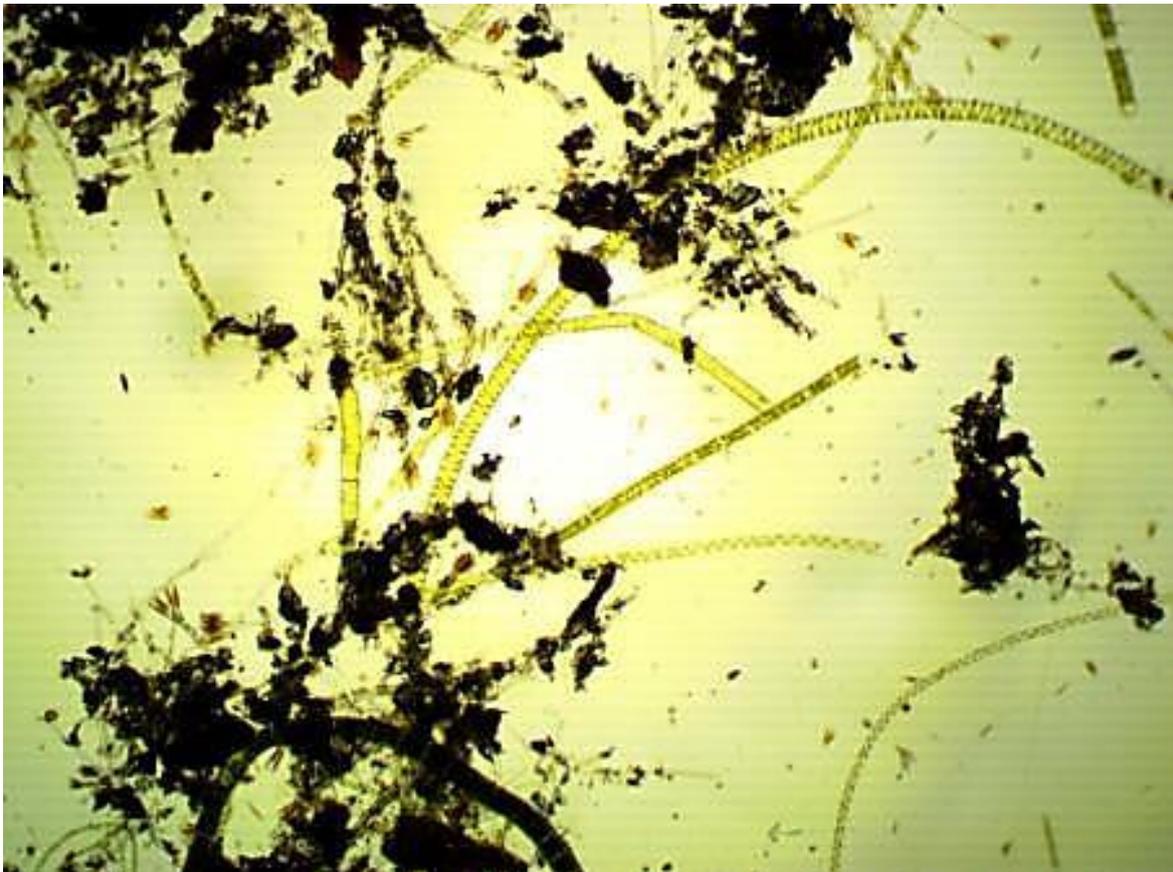
3) массовое развитие спирогир нескольких морфотипов практически во всех местообитаниях, в которых это явление наблюдалось годом ранее (см. отчет за сентябрь 2020 г.); на фото внизу представлен типичный для таких мест «набор нитчаток» на примере 2 мест сбора в Южном Байкале (Рис. 3, 4):

Рис. 3.1. Доминирующий фитокомплекс нитчаток в бух. Бол. Голоустное, гл. 0.5 м (около 40X).

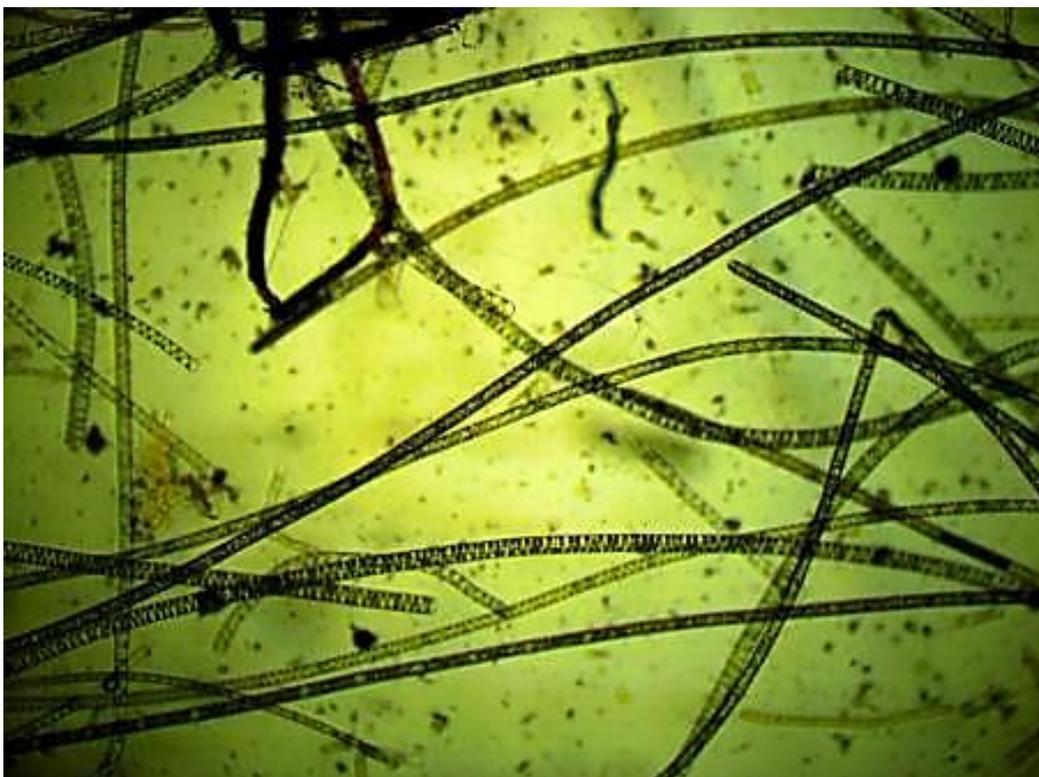
Рис. 3.2. Доминирующий фитокомплекс нитчаток в бух. Бол. Голоустное, гл. 6 м (около 40X).

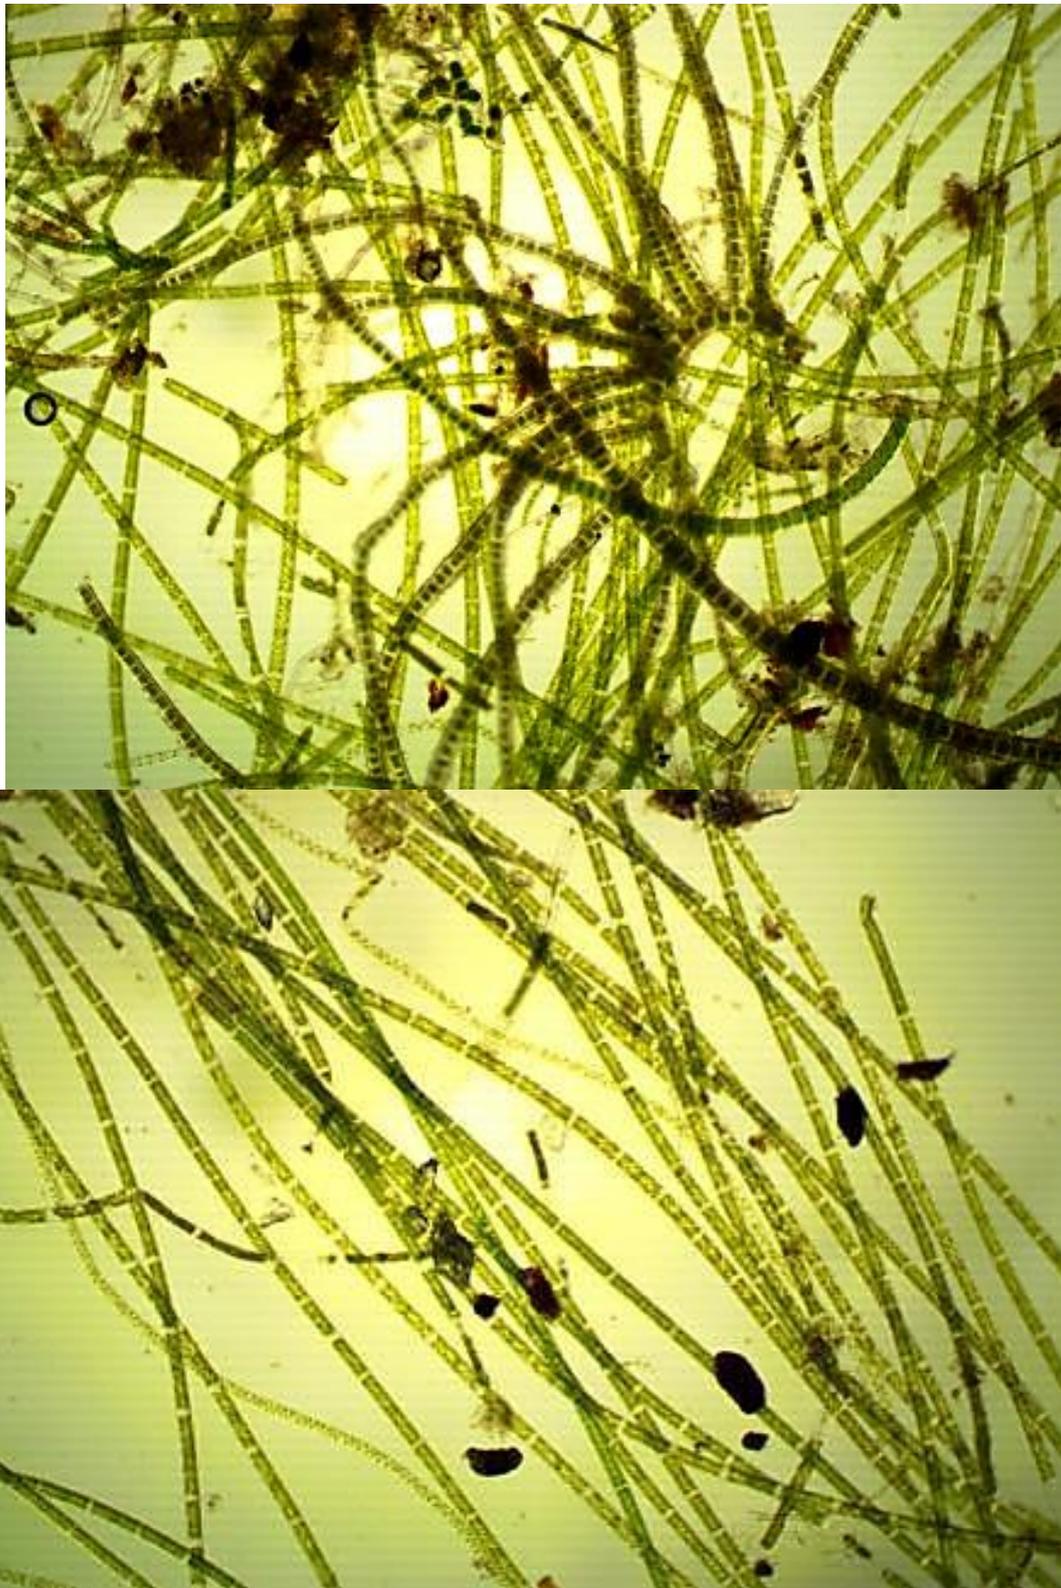
Рис. 4: 1, 2. Доминирующий фитокомплекс нитчаток в бух. Бабушка, гл. 1.5 м (около 40X).

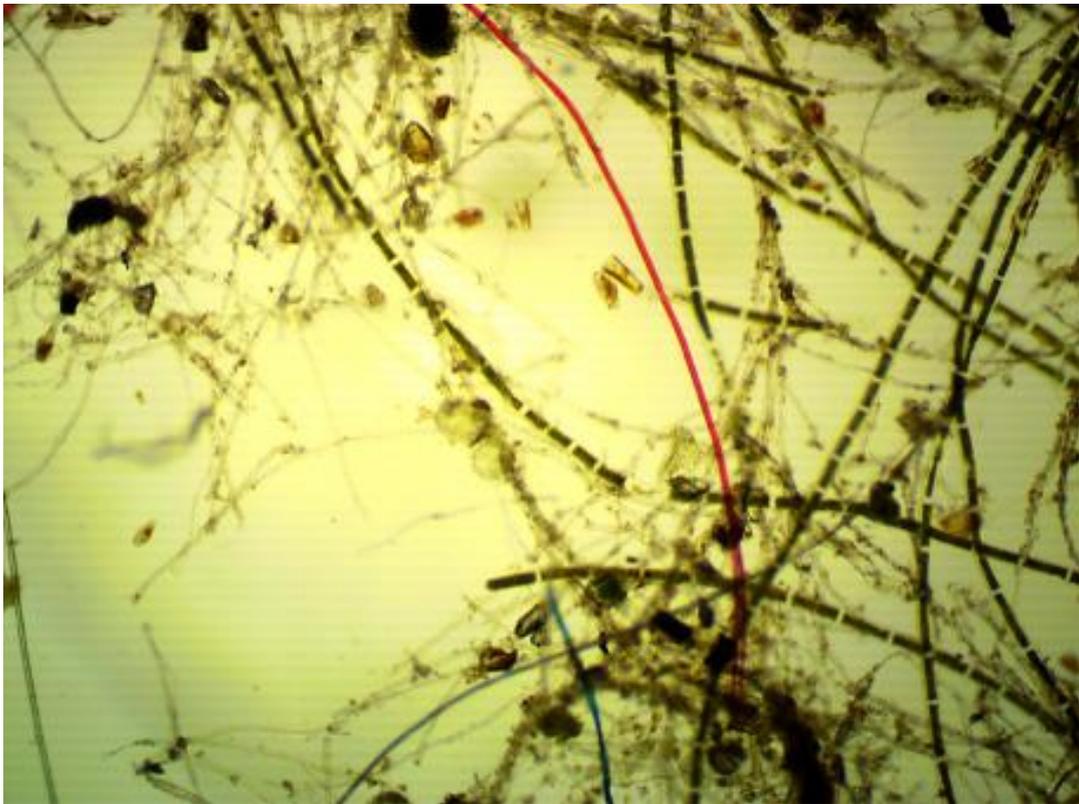
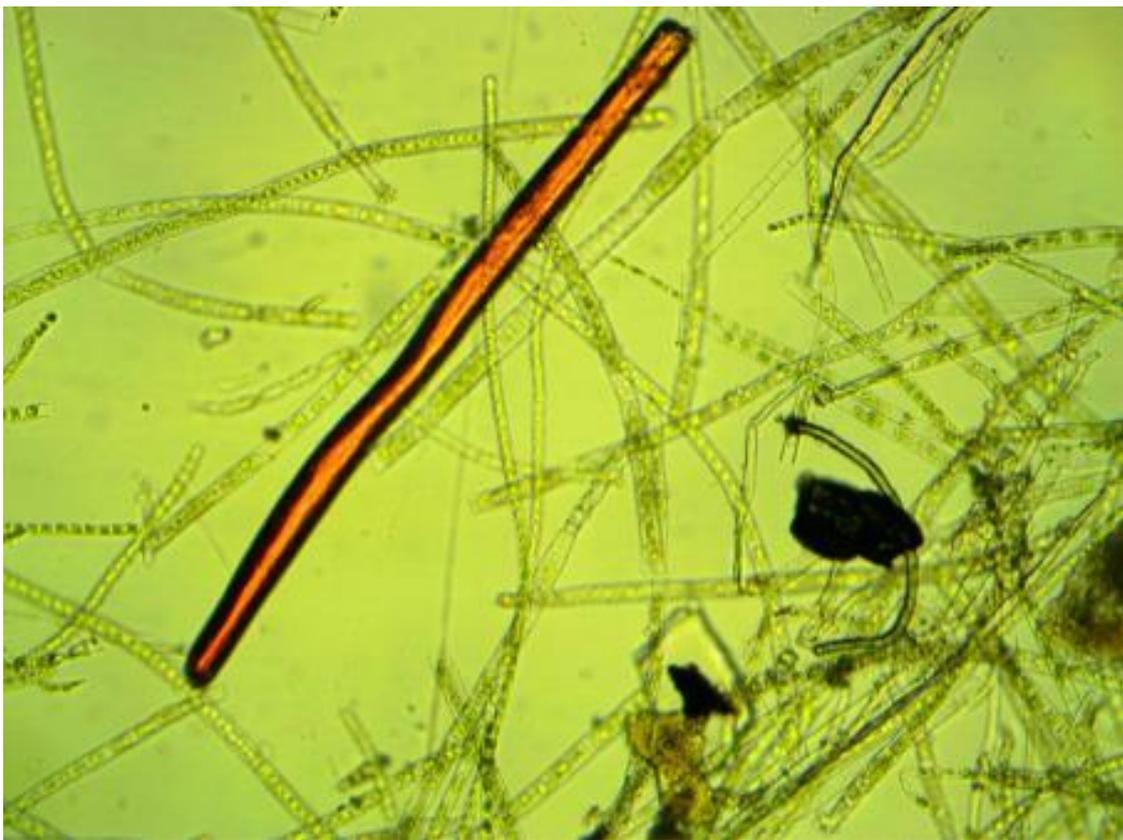
4) в просмотренных под микроскопом пробах прибрежного микрофитобентоса нередко встречались частицы микропластика (в основном – в форме микроволокон разных цвета и формы), микроволокна наблюдались в пробах из залива Листвяничный, бух. Бол. Коты, напротив мыса Большой Солонцовый, Елохин, и др. районах озера (Рис. 5);

Рис. 5. Внешний вид нитей микропластика в пробах микрофитобентоса:  
Зал. Листвяничный, напротив Нерпинария, верхнее фото: гл. 1.5 м (ок. 40X) и урез (ок. 100X),  
нижнее фото, соответственно.

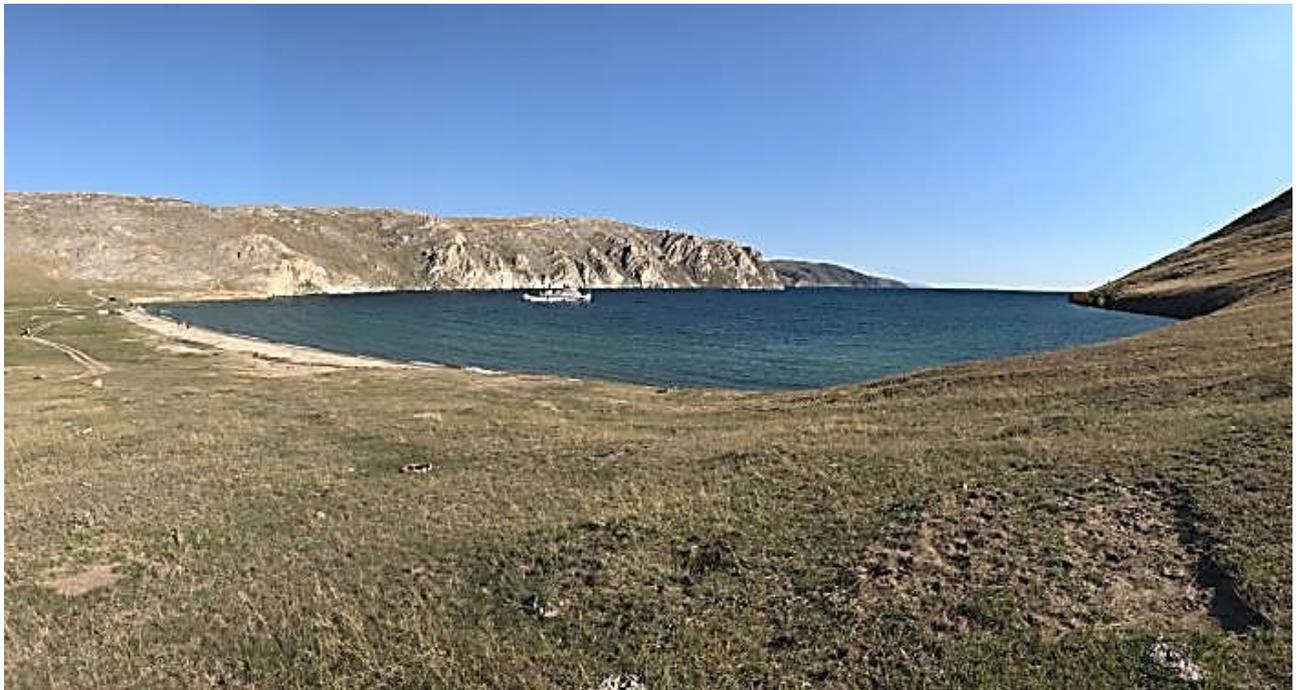
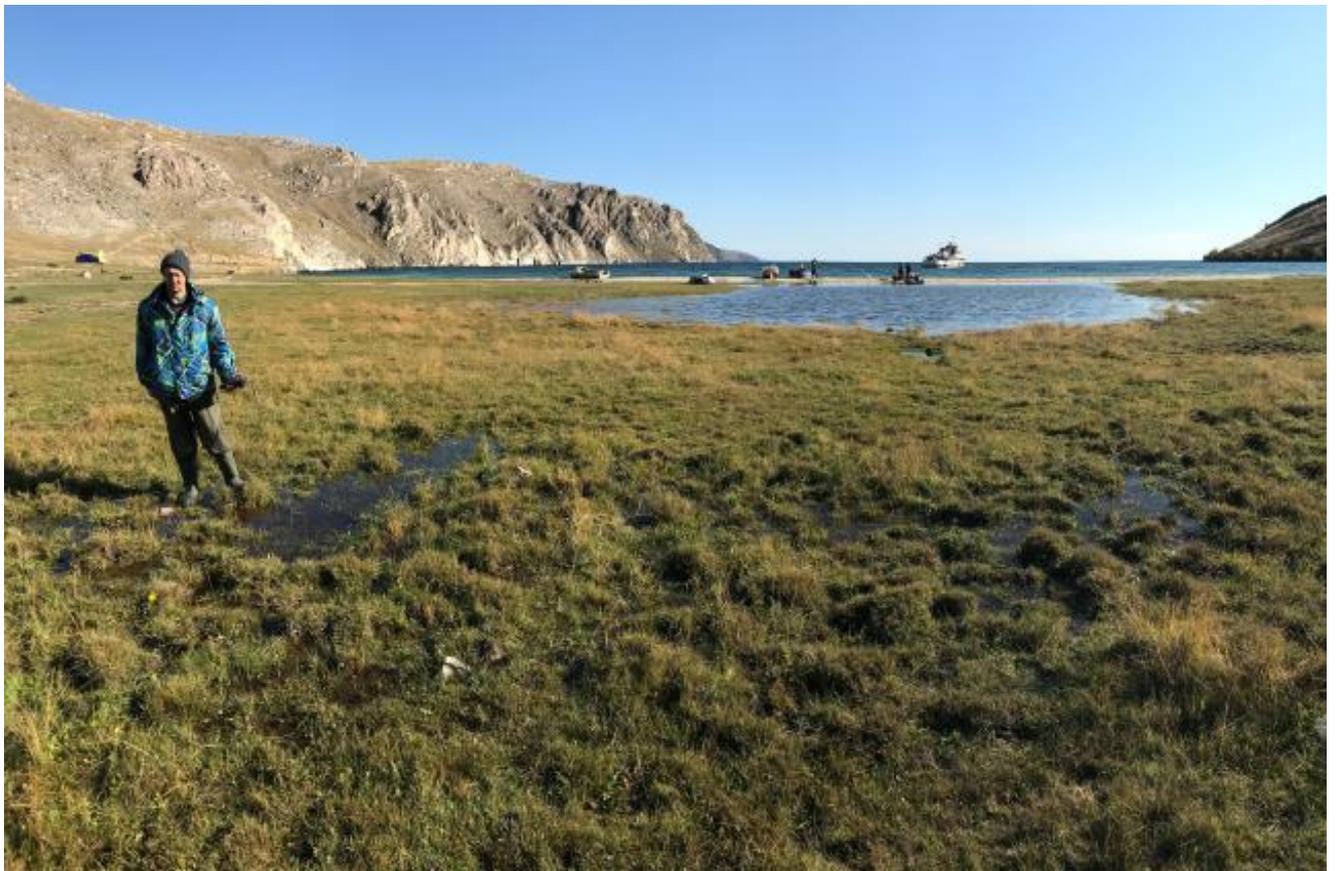
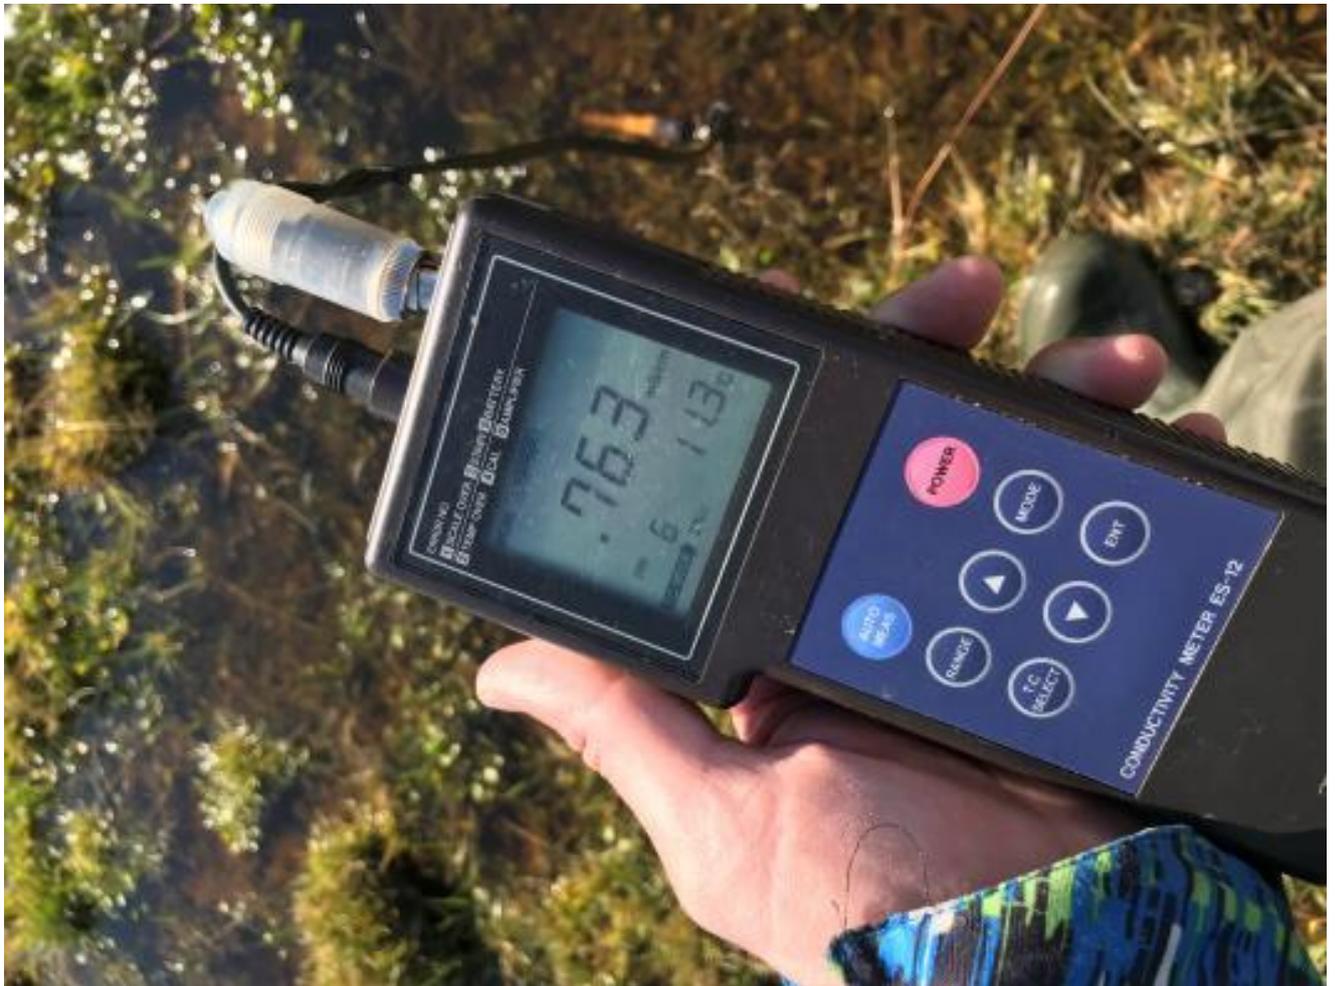
5) образование мелких озер и луж с высокой электропроводностью (700 – 970 – 1040 микросименсов на см) в береговой зоне, на расстоянии 100-150 м от берега, очевидно, связанное с поднятием уровня грунтовых вод (пример высокоминерализованного озера – куток бух. Ая, рис. 6);

Рис. 6: 1-3. Вид на бухту Ая со стороны кутка (верхнее фото), небольшое озеро и многочисленные лужи, образовавшиеся в 2021 г. в связи с высоким уровнем воды (фото посередине); показания прибора измерения электропроводности (нижнее фото).

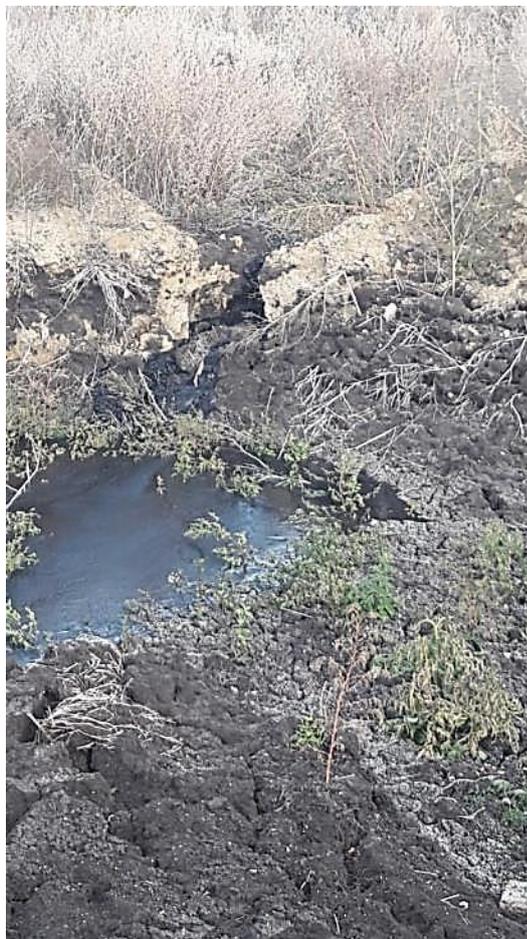
7) при отборе проб сточных вод на СОС г. Северобайкальск обнаружен массовый сброс (по-видимому) активного ила в полуразрушенные бетонные конструкции старого здания СОС, построенного и разрушенного во времена СССР, расположенного буквально в 100-150 м севернее современного; без сомнения, через старые бетонные сооружения и трубы сточные воды попадают в р. Тья (примерно в 1.5 км от устья реки); все фото и видео переданы в администрацию города, проинформированы мэр и общественность г. Северобайкальск (Рис. 7);

Рис. 7. 25 сентября 2021 г. г. Северобайкальск. Свежие выбросы активного ила на воронках-развалинах старых СОС советского периода. Обнаружены примерно в 200 м западнее пруда-аэратора современных СОС города. Фото Мальника В.В.

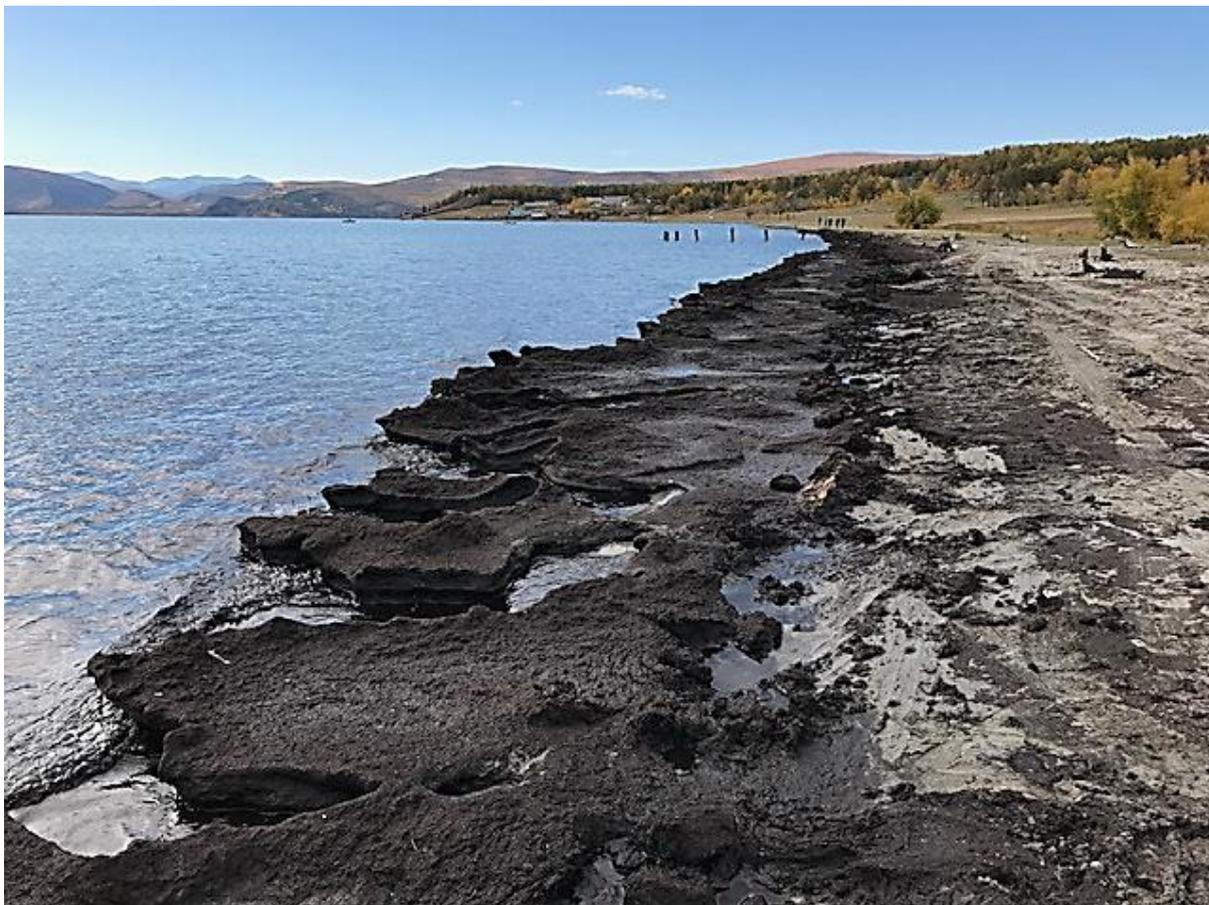
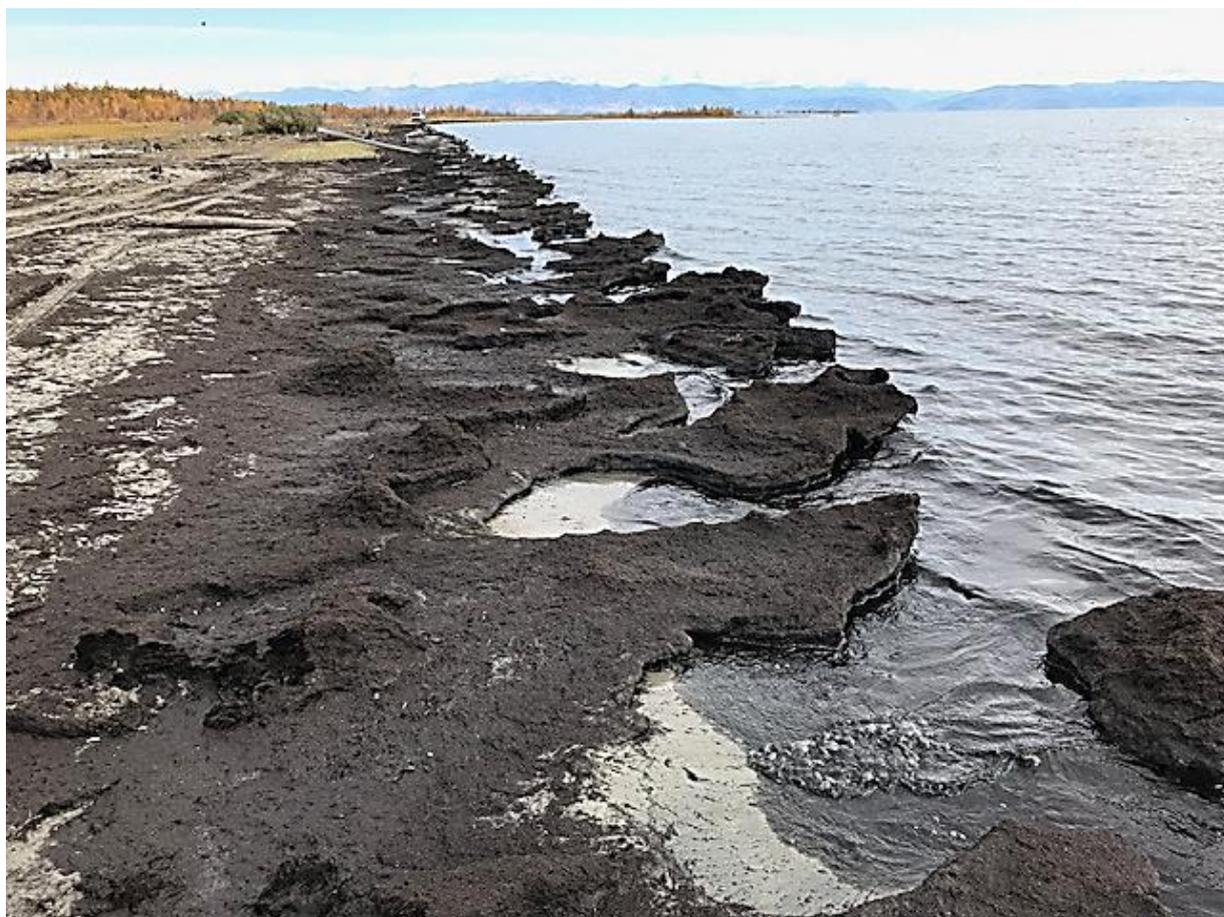
8) как и во все предыдущие годы (начиная с 2013 г. – собственные данные), в сентябре 2021 г. обнаружены гигантские выбросы детрита (в основном, перегнившей спиригиры вперемешку со свежими нитями и др. детритом растительного происхождения) напротив пос. Заречный, Северный Байкал, примерно в 2 км севернее устья р. Тья (рис. 8: 1, 2).

Рис. 8: 1, 2. 24 сентября 2021 г., пляж напротив пос. Заречный, примерно в 2 км западнее устья реки Тья, в которую осуществляется сброс сточных вод г. Северобайкальск.

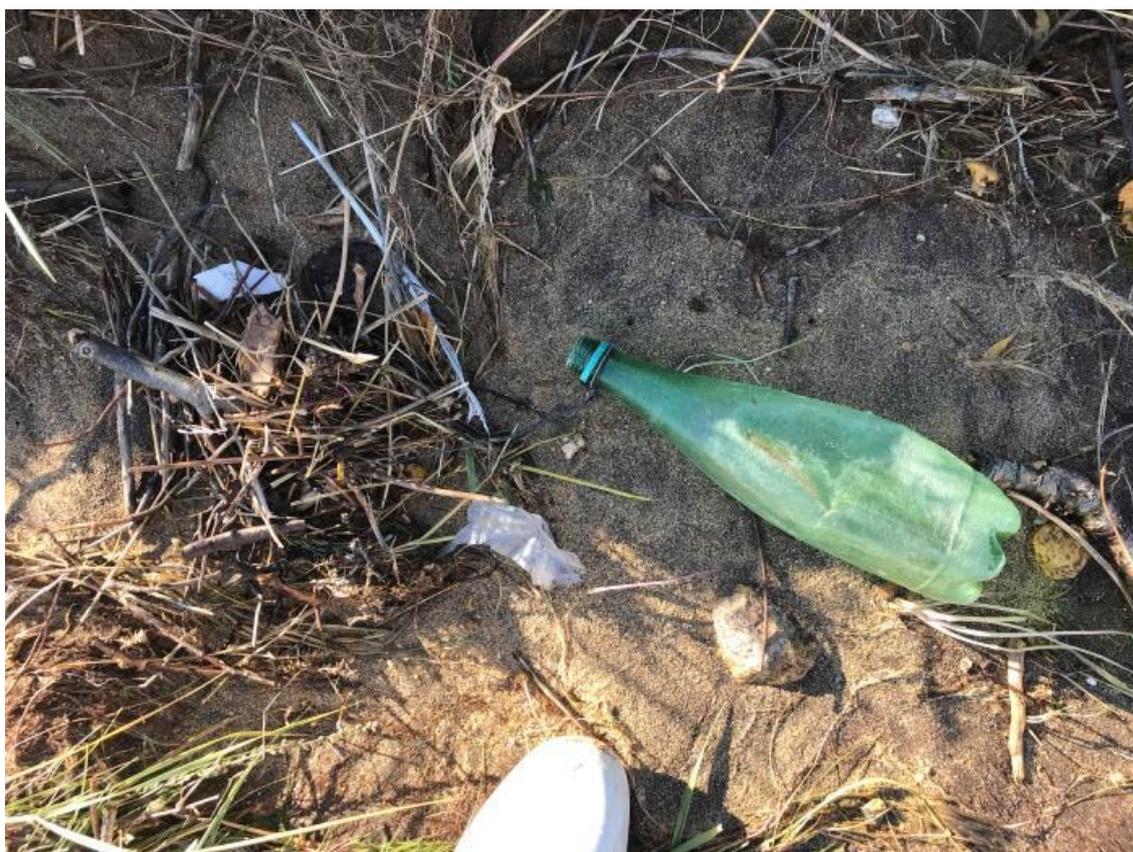
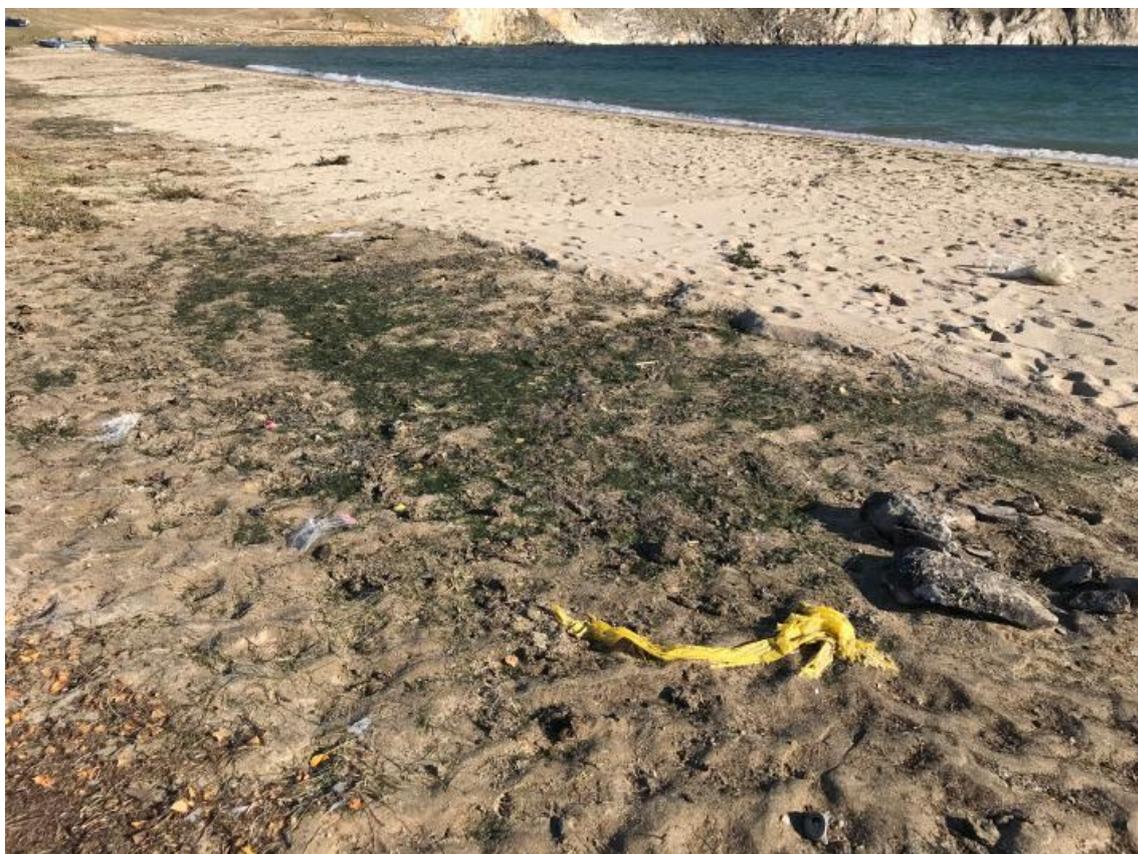
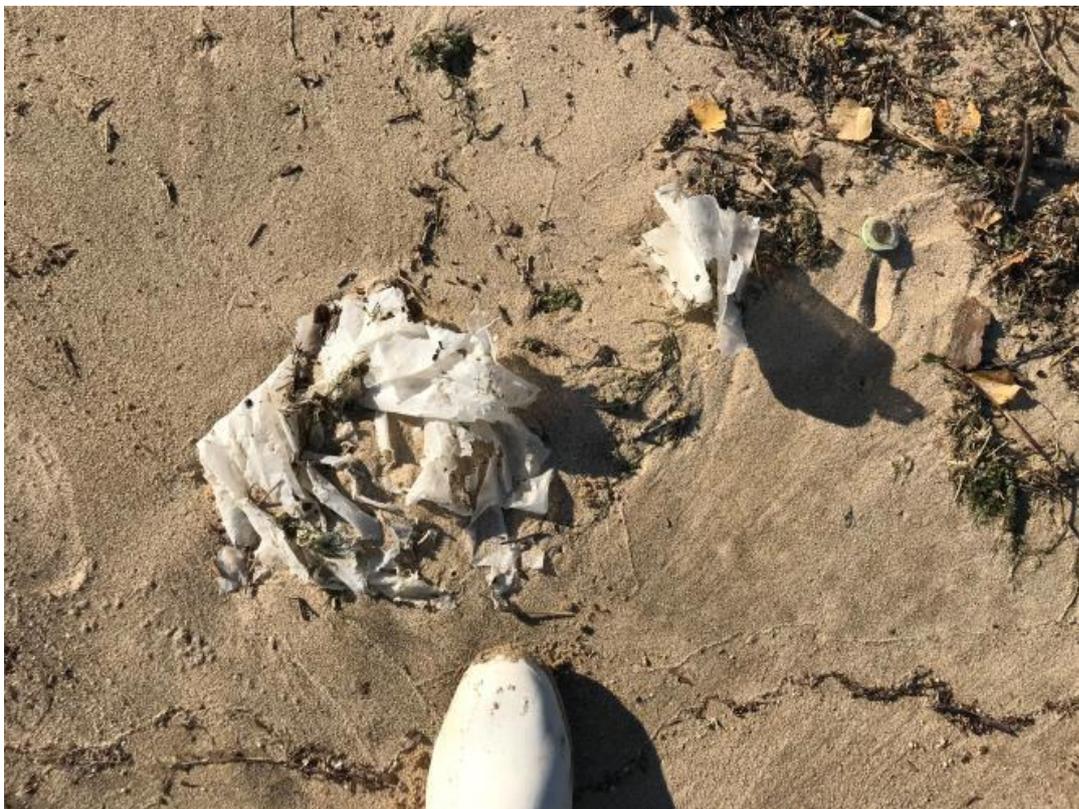
9) Практически повсеместно (вдоль всего обследованного побережья), во той или иной степени, обнаруживались выбросы использованных пластиковых изделий, спутанных пластиковых рыболовных сетей, и др. мусора, на берег (рис. 9: 1-3; 10).

Рис. 9: 1-3. 19 сентября 2021 г. Бух. Ая, пример береговых выбросов пластиковых изделий.

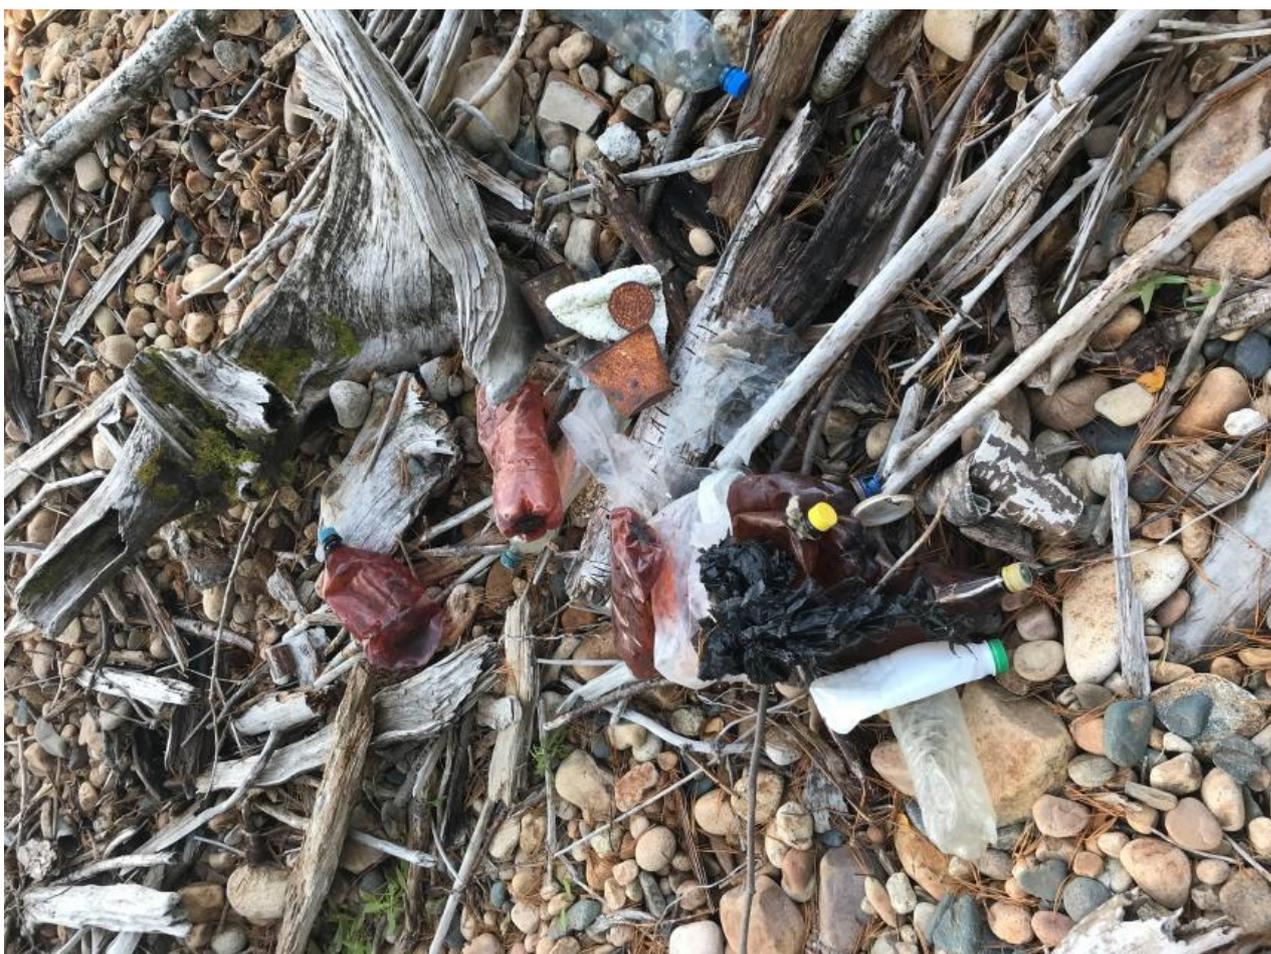
Рис. 10. 24 сентября 2021 г. Береговые скопления пластикового мусора. Приурезовая зона в бух. Дагарская.

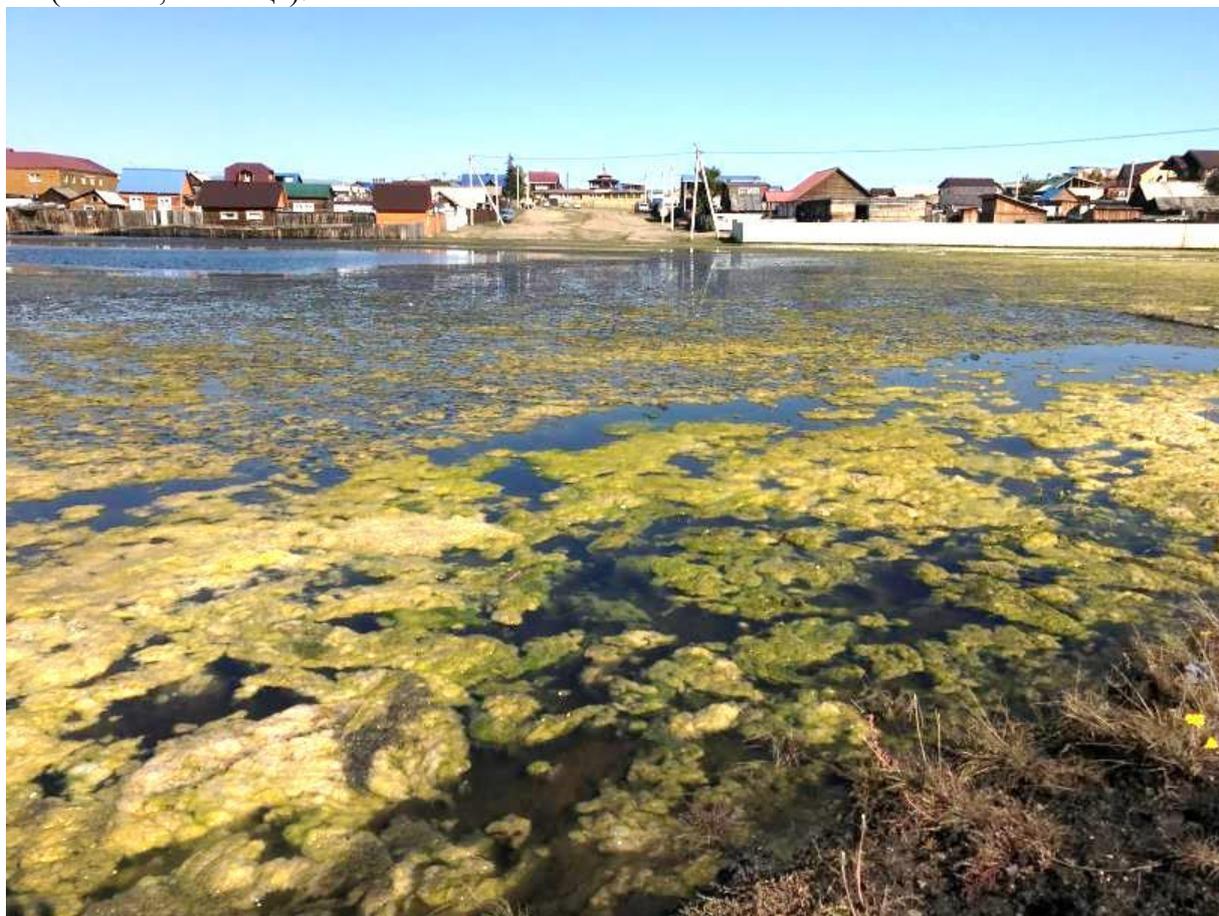
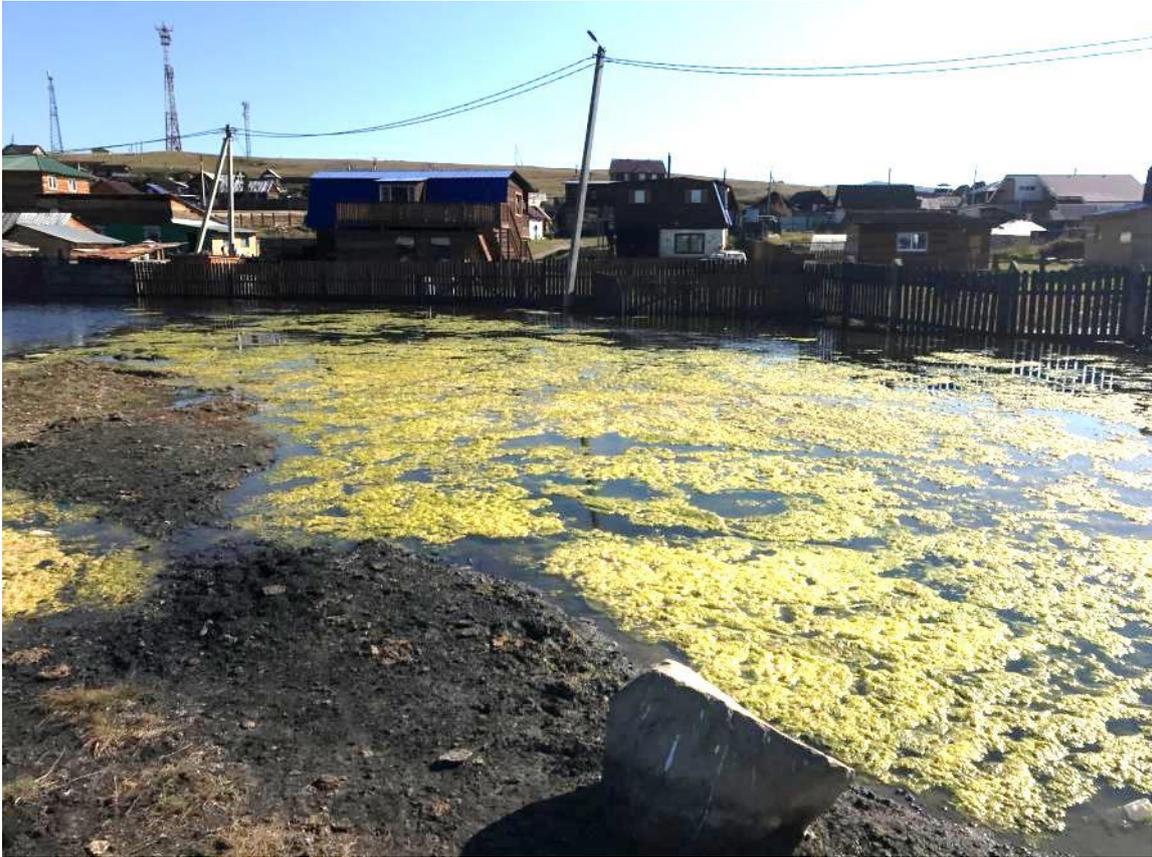
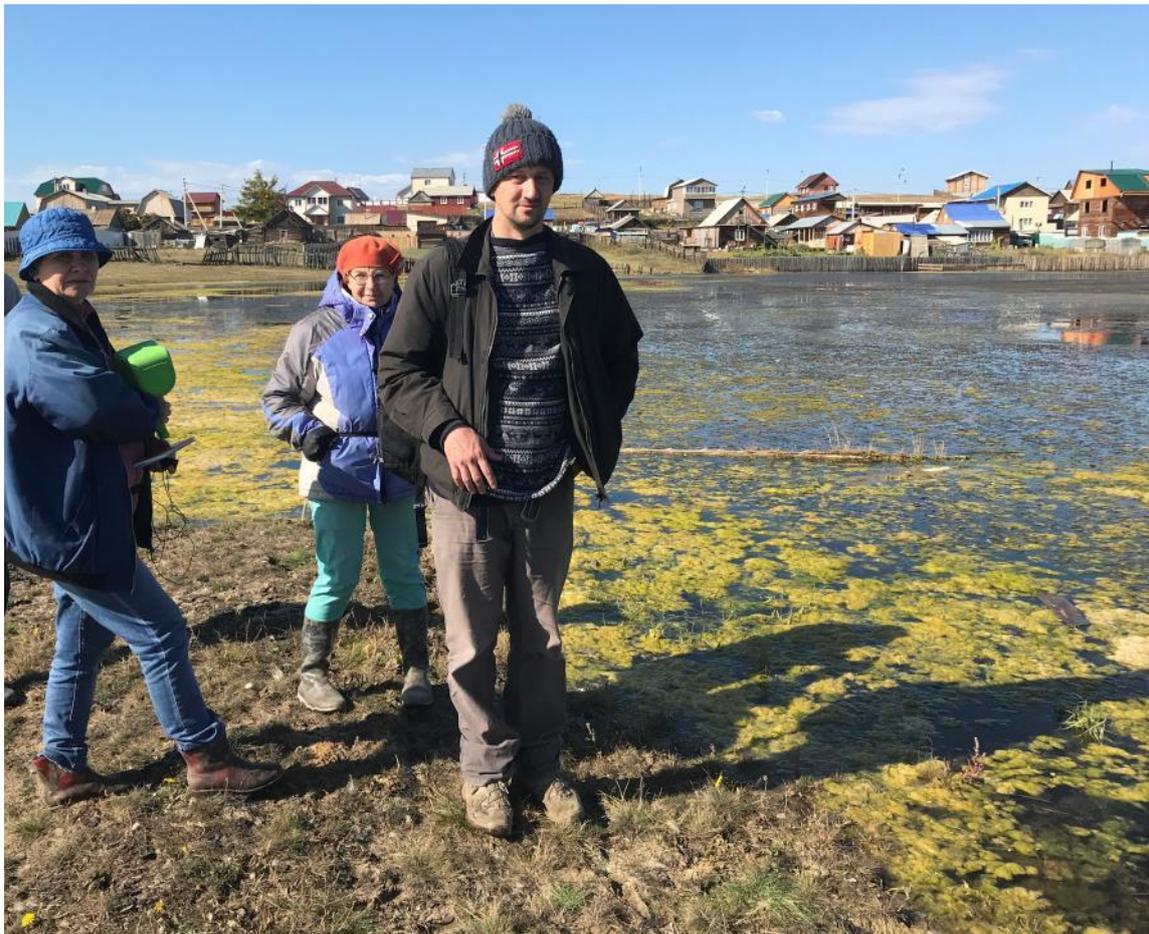
11) Дополнительно, по настоятельной просьбе местных жителей, параллельно с запланированными исследованиями экологии прибрежной зоны о. Ольхон, в небольшом озере, этим летом образовавшемся в центре пос. Хужир, затопившем прибрежные дома и гостиницы, были обнаружены высокие концентрации фосфатов и массовое развитие зеленых нитчатых водорослей, что не позволяет откачивать озерные массы в Байкал (такая мера по осушению озера предполагалась местной администрацией); результаты анализов переданы в администрацию поселка (Рис. 11, Таблица).

Рис. 11: 1-3. Массовое цветение нитчаток в высокоминерализованном озере, расположенном в центре пос. Хужир. Рабочий момент экспедиции (отбор микробиологических и гидрохимических проб).
